# ANÁLISE DE PATOLOGIAS EM UMA EDIFICAÇÃO COMERCIAL DE VITÓRIA-ES UTILIZANDO O MÉTODO GUT

Este trabalho traz como objetivo avaliar as principais patologias construtivas de um edifício comercial de Vitória/ES, identificar, analisar e classificar a gravidade, urgência e tendência de se reparar o defeito com a utilização do método GUT

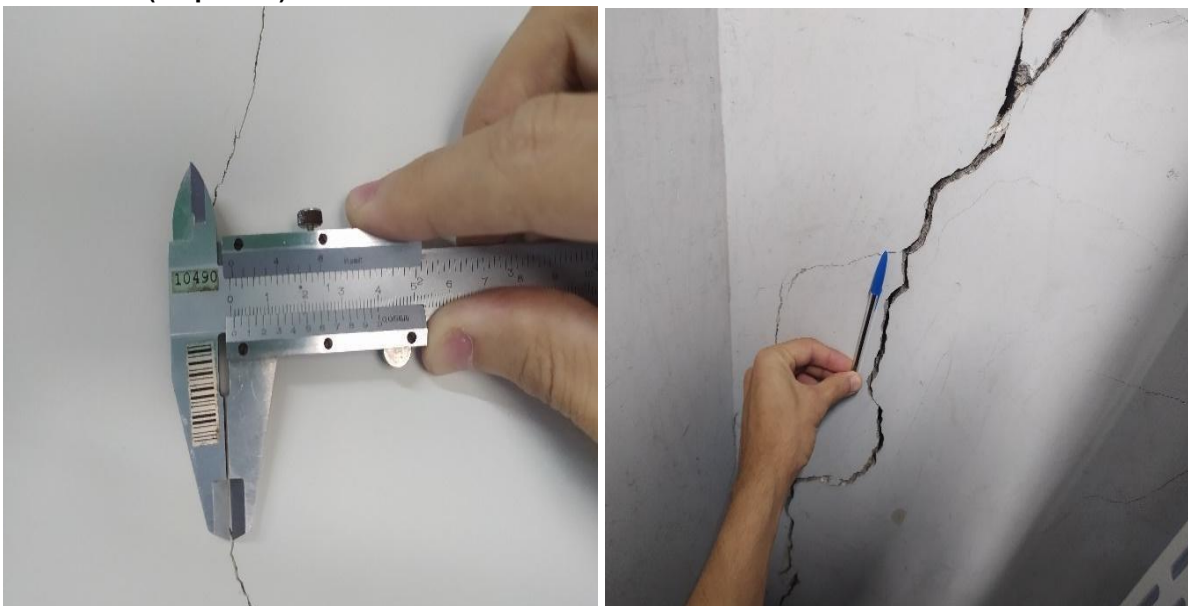
As patologias numeradas no Quadro 1 como 1, 3, 15, 16, 20 e 26 (figura 2) foram identificadas e classificadas como trincas, com aberturas variando entre 0,85 e 1,50 mm e as patologias numeradas 2, 4, 10, 14, 17, 18, 26 e 29 (figura 3) foram classificadas com rachaduras cujas causas em edificações, segundo Farias (2020) são as sobrecargas, recalque ou vibrações. Para prevenir este tipo de patologia, recomenda-se a realização dos cálculos estruturais, prevendo todas as cargas que possivelmente serão aplicadas na edificação, seguindo a NBR 6118, (2014) que dimensiona a estrutura e carga de cada andar, sala e mesmo do próprio prédio na edificação evitando assim, fissuração.

As patologias catalogadas 8, 12 e 24, classificadas de brecha (figura 2) e 9, 13 e 22 classificadas de fendas (figura 3), já tinham recebido tratamento com tela de poliéster e argamassa, sem delimitar a data em que o tratamento foi realizado, porém, o problema não foi sanado e a fenda voltou a aumentar. A fenda mesmo sendo tratada volta a abrir se a abertura não está vinculada a alvenaria e sim a movimentação da fundação (MARCELLI, 2007).

**Figura 2.** À esquerda: trinca encontrada no 4º andar (recepção) e à direita: brecha encontrada no 3º andar (Arquivo 2).

A recomendação para esta edificação seria a realização de estudos na estrutura da edificação, a fim de determinar a causa das aberturas na alvenaria, como por exemplo dilatação, recalque, excesso de peso ou movimentação da laje.

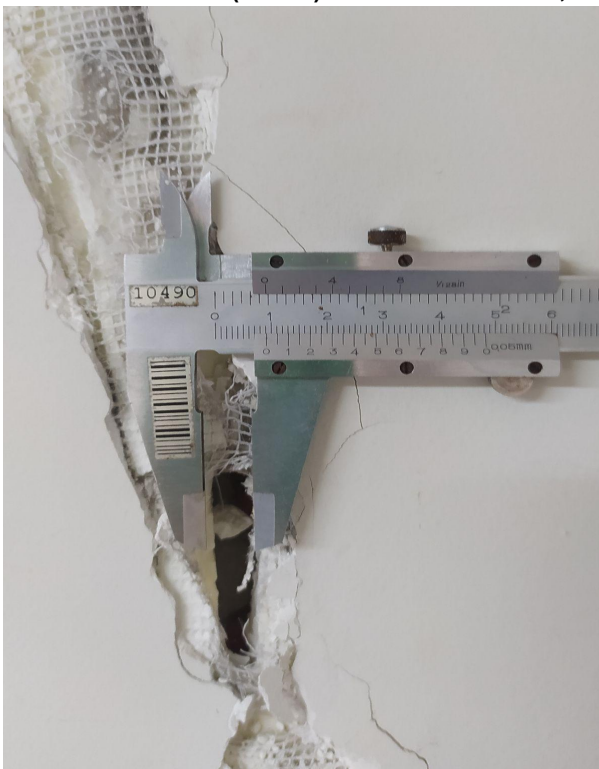
**Figura 3.** À esquerda: rachadura do 3º andar (sala 4), com abertura de 2,50 mm e à direita: fenda do 3º andar (sala 8) com abertura de 9,20 mm.

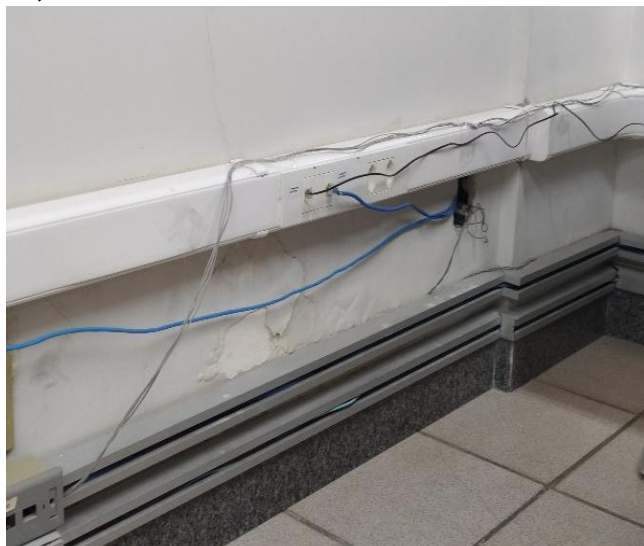
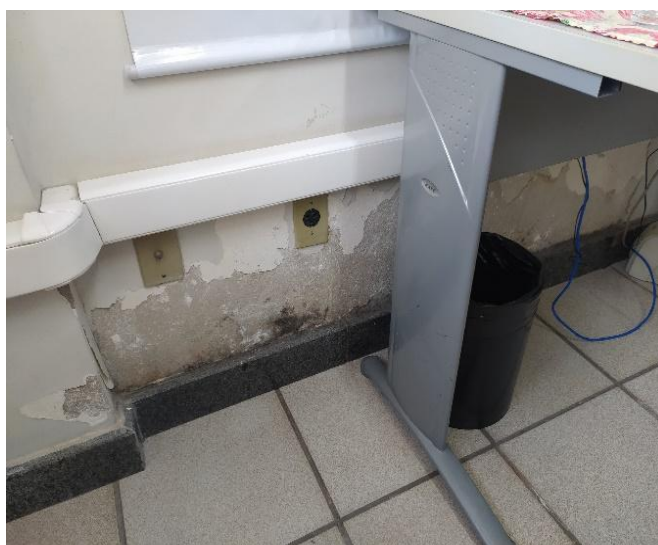
As áreas com a presença de infiltração, umidade, mofo e tinta descascando, localizam-se próximas às drenagens do ar-condicionado, que foram instalados de

forma inadequada, podendo causar o entupimento dos drenos e causando os problemas mostrados nas figuras 4 e 5.

**Figura 4. À esquerda: infiltração e tinta descascando no 3º andar, sala 8 e à direita: infiltração, mofo e bolor no 3º andar, sala 18.**

A infiltração deve ser sanada substituindo a tubulação danificada ou desobstruindo caso haja entupimento. Acabando com o problema de umidade nas paredes, raspagem dos pontos mofados e posteriormente deixando o ambiente arejado, conseqüentemente o mofo e bolor não proliferará no local.

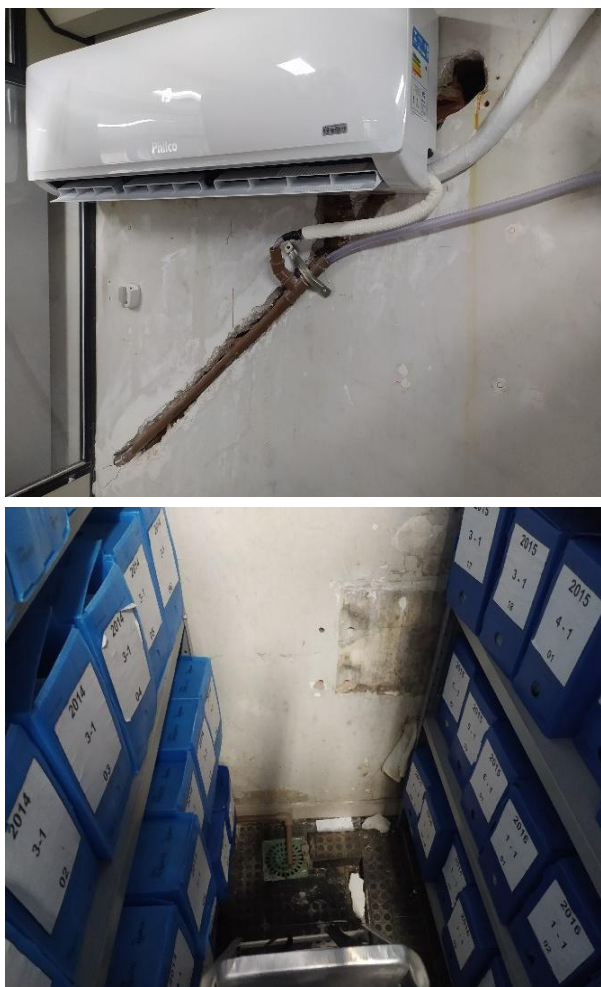
**Figura 5. À esquerda: ligação dos drenos no 3º andar, sala 36 e à direita: infiltração, mofo e bolor no 3º andar, arquivo 2.**

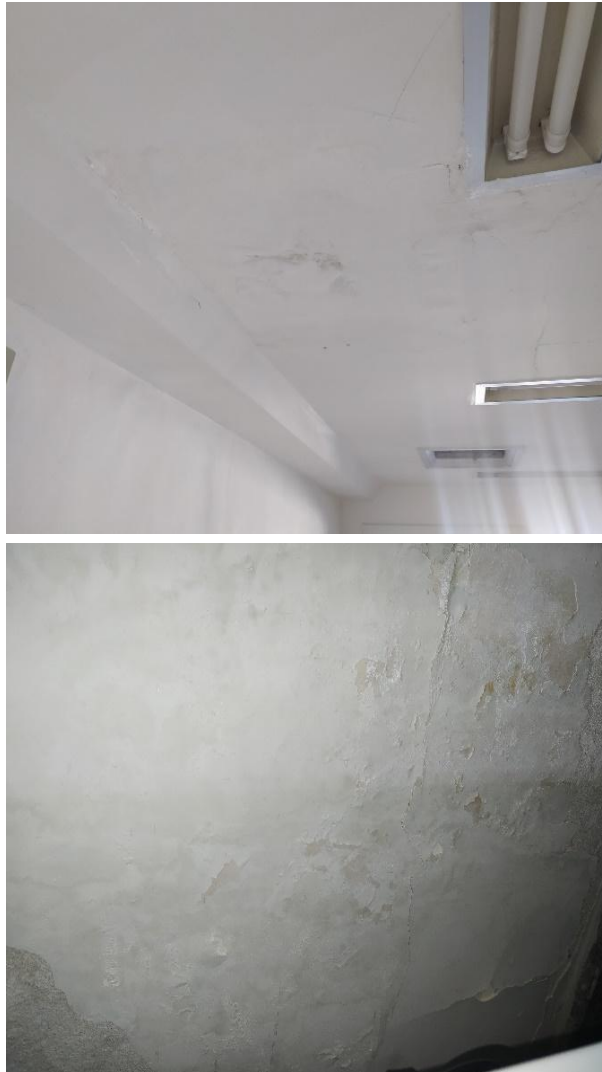
As patologias encontradas no hall 01, terceiro andar, (figura 6), identificou umidade no rebaixamento de gesso, provocando a perda de resistência da fixação e provocando além de descolamento de algumas peças, rachaduras e fendas. A infiltração encontrada na copa, figura 6, localizada atrás da geladeira, é devido ao ambiente ser úmido e a troca de calor constante, sendo um ambiente propício para a proliferação de mofo, já que a região não recebe manutenção.

**Figura 6. À esquerda: umidade no forro do gesso do 3º andar, hall 1 e à direita: infiltração, mofo e bolor no 3º andar, copa.**

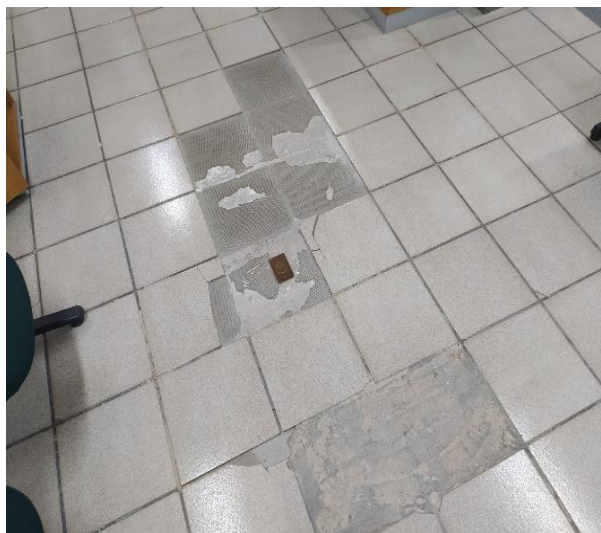
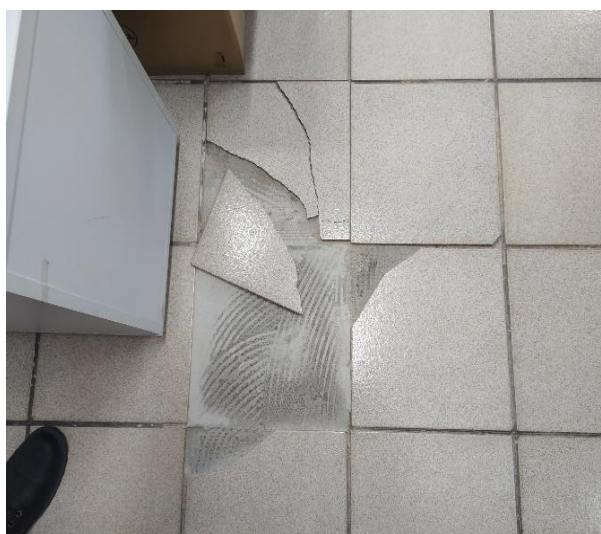
Nota-se que o deslocamento foi muito significativo em relação às patologias encontradas. Foram identificados deslocamentos no terceiro andar, nas recepções, na copa, na sala 3 e na sala de informática, enquanto que no quarto andar apareceram na recepção e área de circulação. Na inspeção visual em alguns pontos o revestimento está visivelmente solto, sem fixação.

capacitada e qualidade do contrapiso (DA CUNHA OLIVEIRA et al. 2020). De acordo com as NBRs 13753 (1996) e 13754 (1996), é necessário utilizar desempenadeira dentada para aplicação da argamassa colante, para peça tenham medida  $\geq 900\text{cm}^2$ , deve ser aplicada a argamassa tanto no contrapiso quanto na peça cerâmica, assim, uma aplicação dupla do material colante no revestimento cerâmico e a fixação seja adequada. Analisando as figuras 7 e 8 verificou-se que o revestimento cerâmico aplicado na edificação tem dimensões de  $30 \times 30\text{cm}$  ou  $900\text{cm}^2$ , identificando visualmente que a aplicação da técnica de fixação do revestimento cerâmico está fora dos padrões da NBR, contendo uma só camada de argamassa. O Deslocamento pode comprometer a estética do ambiente e pode provocar acidentes devido ao desnível criado.

**Figura 7.** À esquerda: deslocamento no 3º andar, recepção 1 e à direita: deslocamento no 3º andar, informática.

Em relação ao deslocamento é necessário identificar se todo o revestimento cerâmico está solto e realizar a substituição de forma correta seguindo as NBRs 13753 e 13754.

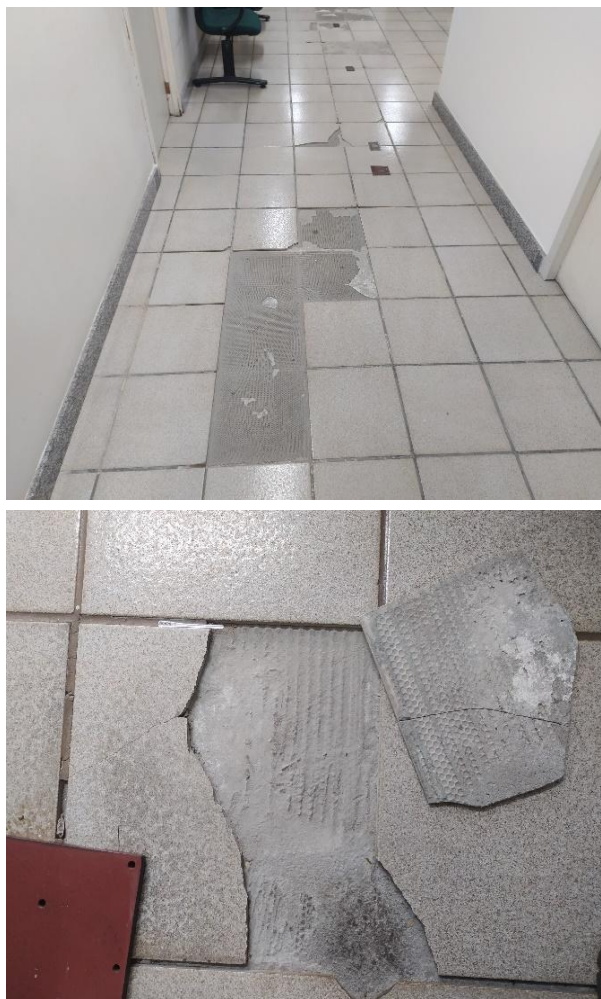
**Figura 8.** À esquerda: deslocamento no 3º andar, recepção e à direita: deslocamento no 3º andar, copa.

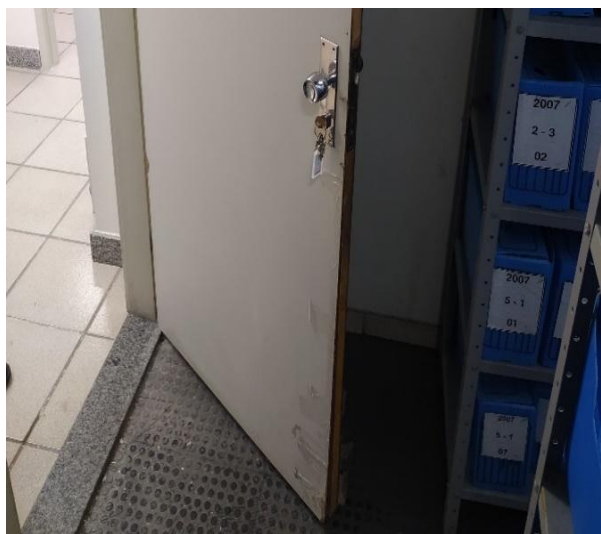
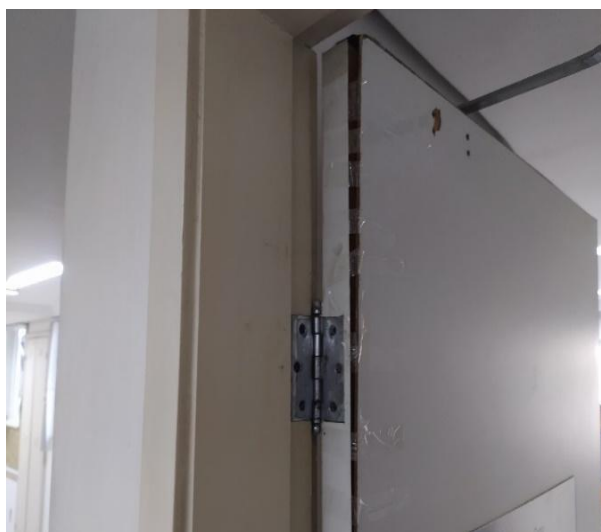
Ao decorrer da visita no edifício, foram identificadas que três portas de madeira apresentavam inchaço, descolando, maçaneta quebrada, fita adesiva fixando as folhas da porta e perda da camada do revestimento – tinta (figura 9), segundo Ritter (2014) alguns pontos podem dar indício do problema causador desses defeitos. A porta inchada ou descolando, são provenientes de umidade com a realização da limpeza do local, quantidade excessiva de água ou mesmo a má utilização.

**Figura 9. À esquerda: porta danificada do 3º andar, arquivo 2 e à direita: porta danificada do 3º andar, copa.**

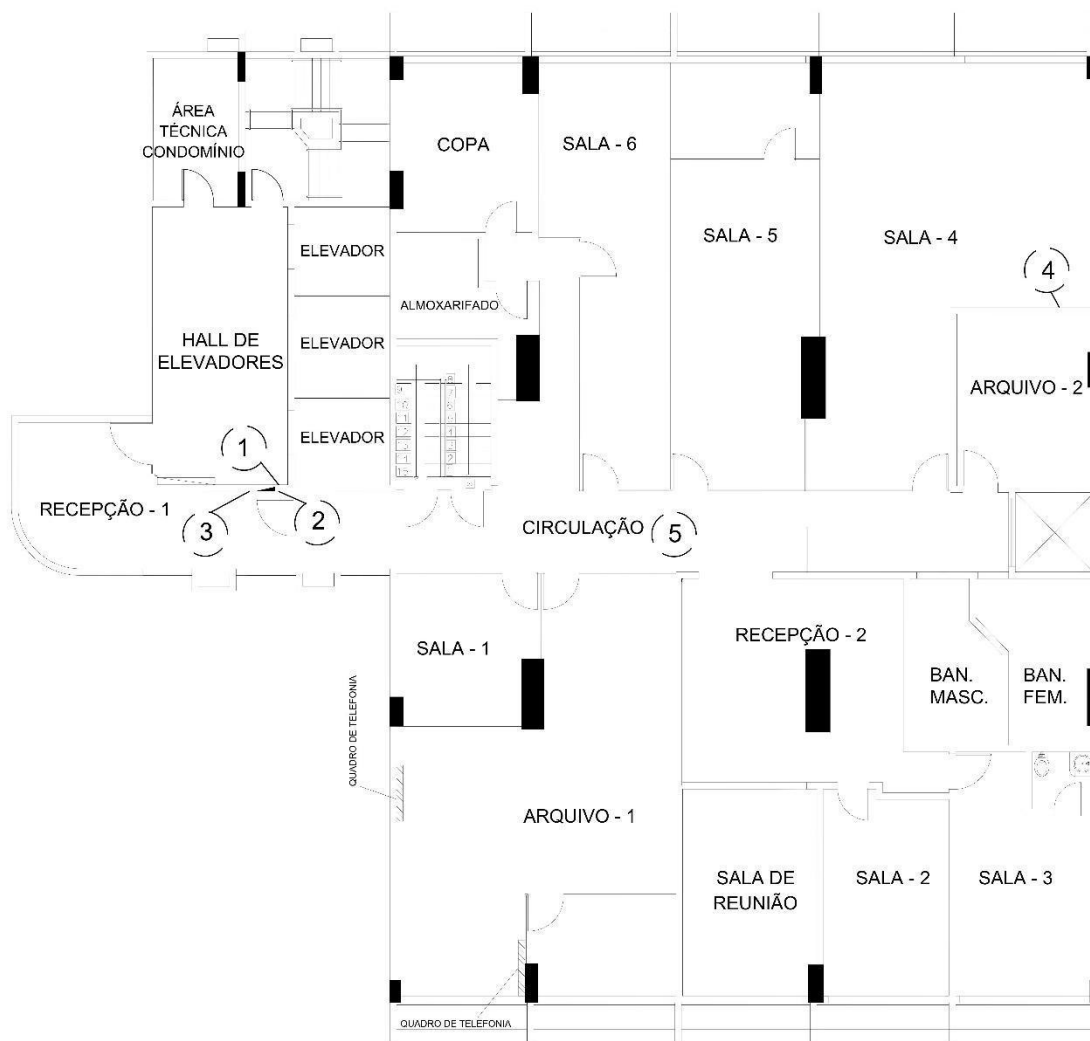
15 PLANTA - 4º ANDAR

PATOLOGIA	
1	TRINCA
2	RACHADURA
3	TRINCA
4	RACHADURA
5	DESPLACAMENTO DE REVESTIMENTO CÊRAMICO

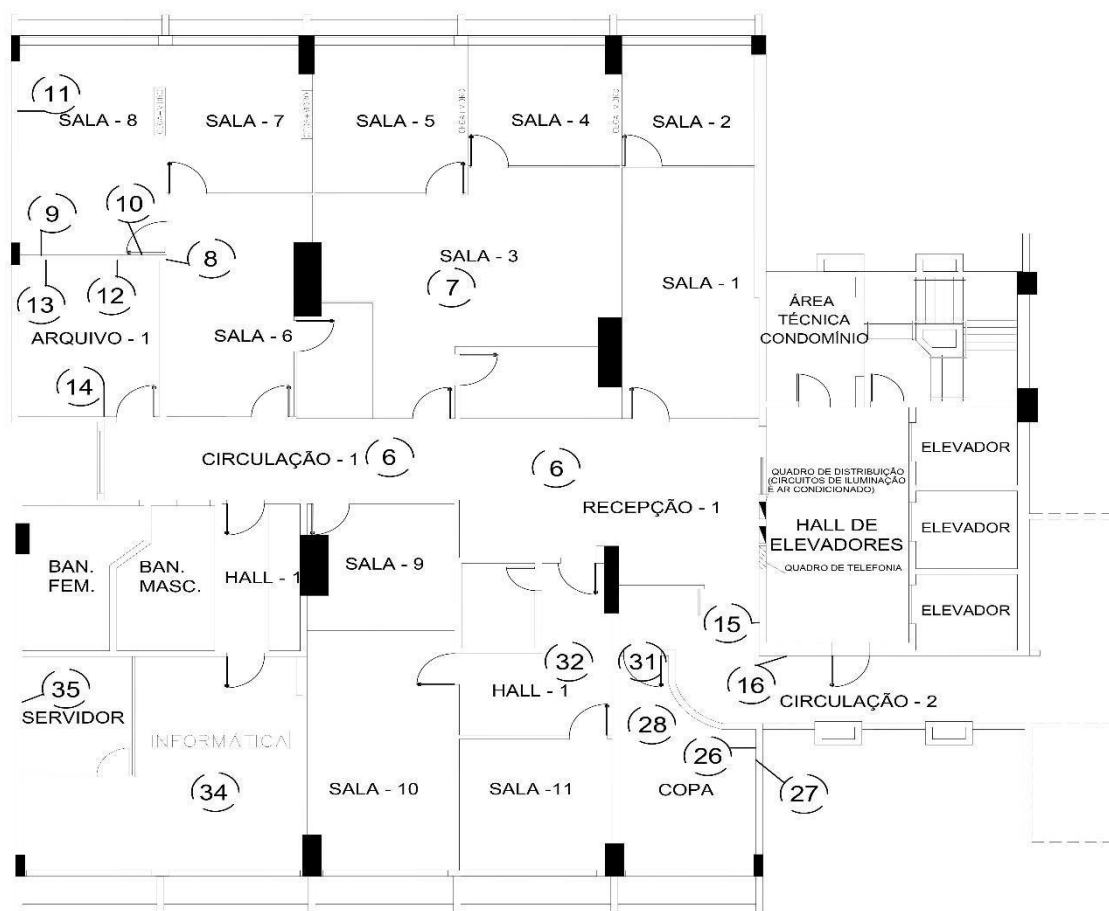
1 PLANTA - 3º ANDAR  
PARTE 1

PATOLOGIA			
6	DESPLACAMENTO DE REVESTIMENTO CÊRAMICO	15	TRINCA
7	DESPLACAMENTO DE REVESTIMENTO CÊRAMICO	16	TRINCA
8	BRECHA	26	RACHADURA
9	FENDA	27	PAREDE DESCASCANDO A TINTA
10	RACHADURA	28	DESPLACAMENTO DE REVESTIMENTO CÊRAMICO
11	PINTURA DESCASCANDO POSSÍVEL INFILTRAÇÃO	31	PORTA DANIFICADA
12	BRECHA	32	INFILTRAÇÃO
13	FENDA	34	DESPLACAMENTO DE REVESTIMENTO CÊRAMICO
14	RACHADURA	35	INFILTRAÇÃO

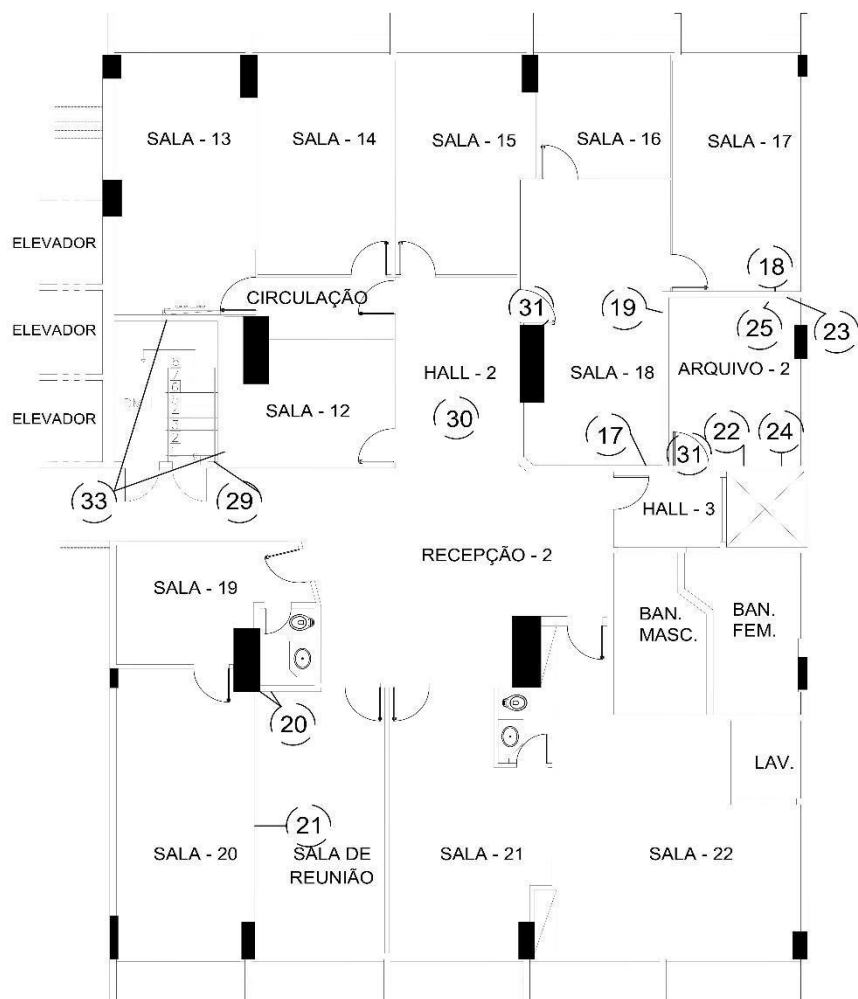
21 PLANTA - 3º ANDAR  
PARTE - 2

PATOLOGIA
17	RACHADURA
18	RACHADURA
19	TRINCA
20	RACHADURA
21	PINTURA DESCASCANDO POSSÍVEL INFILTRAÇÃO
22	FENDA
23	TRINCA
24	BRECHA
25	INFILTRAÇÃO
29	RACHADURA
30	DESPLACAMENTO DE REVESTIMENTO CÊRAMICO
31	PORTA DANIFICADA
33	PONTO ELÉTRICO
